## PISA - DUOMO - SOFFITTO LIGNEO

### Indagini microclimatiche

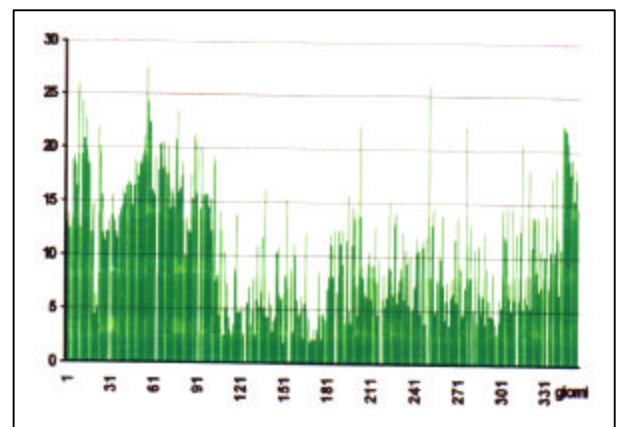
Al disotto del soffitto si riscontrano escursioni giornaliere molto elevate nei periodi invernali che corrispondono alla attivazione dell'impianto di riscaldamento, con notevoli danni a carico del legno.

Escursioni giornaliere dell'umidità relativa a livello del soffitto.

- verificare l'efficienza del sistema di umidificazione dell'impianto di climatizzazione per renderlo idoneo ad assorbire le variazioni di umidità relativa;
- realizzare, sulla superficie esposta al sottotetto, un trattamento protettivo che svolga azione consolidante e regoli lo scambio di vapor d'acqua tra materiale ed ambiente, limitando altresì i rischi di deterioramento a causa biologica;
- stendere sul soffitto uno strato di materiale isolante al fine di smorzare ulteriormente le variazioni dovute agli scambi con l'esterno.

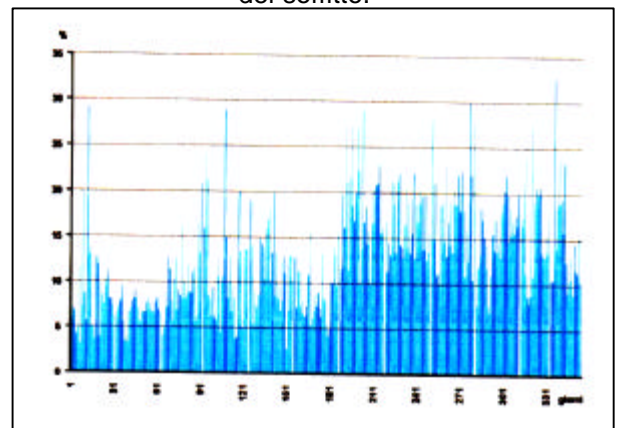
Si è evidenziato che nel sottotetto si verificano escursioni giornaliere più elevate rispetto all'interno della chiesa e che per circa un quarto del periodo annuale l'umidità relativa risulta superiore al 70%, quindi potenzialmente favorevole allo sviluppo di processi biologici.

Escursioni giornaliere dell'umidità relativa nel sottotetto.
