LUCCA - DUOMO (SAN MARTINO)

Verifica dell'efficacia dei protettivi fluorurati a distanza di anni

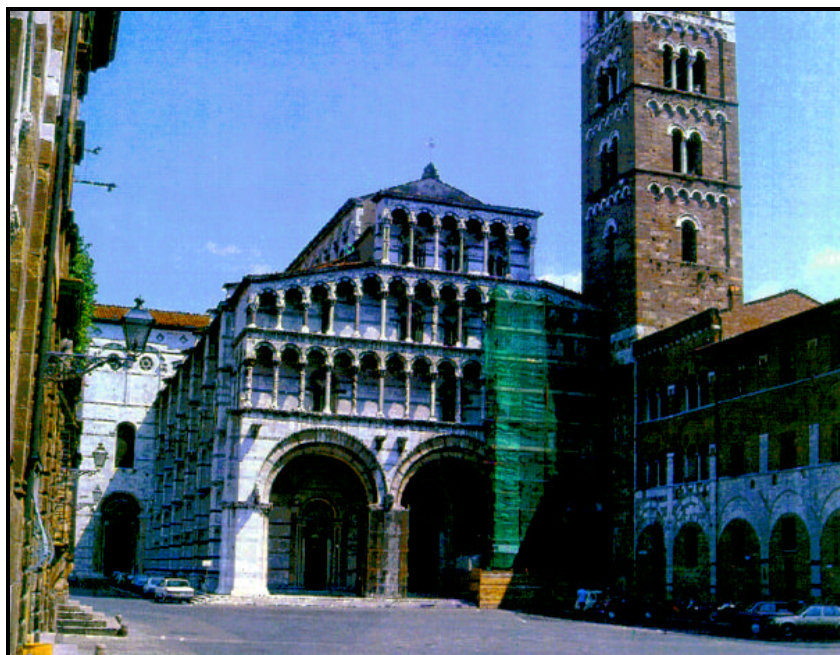
trattamento, furono ripetute le prove di efficacia protettiva sia sul "Marmo di San Giuliano" che sul "Rosso Ammonitico" del sottoportico: questa risultò del 100% ossia uguale a quella rilevata inizialmente.

1982	prima del trattamento protettivo	0,03	
1986	dopo il trattamento protettivo	0,00	100%
1992	verifica a distanza di 10 anni	0,00	100%
