VENEZIA - SCUOLA DI SAN GIOVANNI IN BRAGORA

Diagnostica sui materiali costruttivi

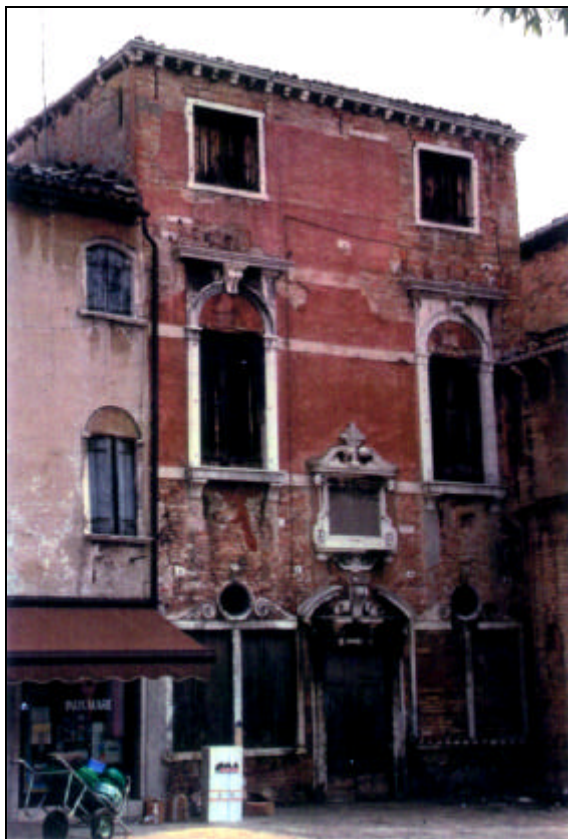
L'edificio settecentesco che si affaccia sul Campo Bandiera e Moro nel Sestiere di Castello presentava, prima del restauro, una facciata in mattoni con vaste superfici ancora parzialmente ricoperte di un pregevole intonaco rosso, probabilmente quello originario; sono inoltre presenti cornici in Pietra d'Istria ed eleganti modanature a coronamento del portale e delle finestre accoppiate del piano terra.
