MILANO - PALAZZO SERBELLONI

Caratterizzazione dei materiali

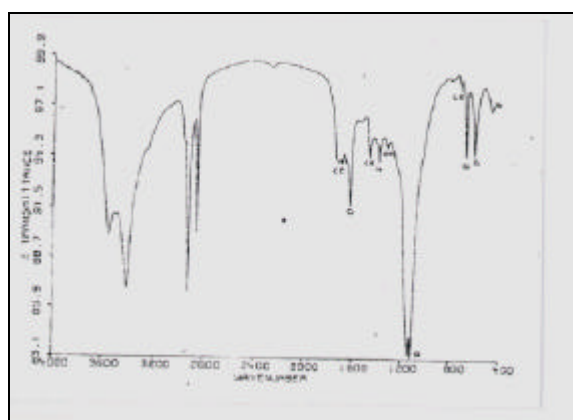
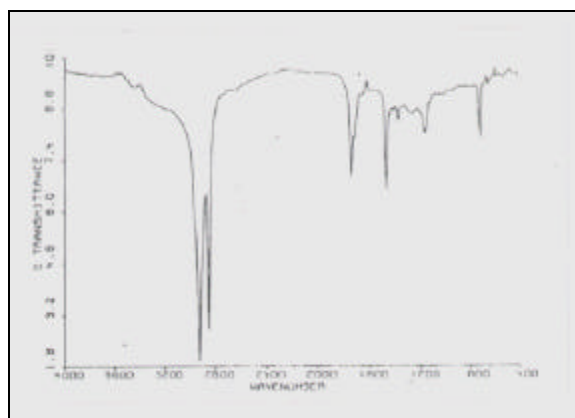
A titolo di esempio si riportano due schede riguardanti gli spettri FT-IR eseguiti sulle colonne a finto marmo della Sala Napoleonica nonché due esami in microscopia ottica relativi alla stratigrafia della doratura di uno stipite in legno (camp. 3) e di una superficie affrescata (camp. 8).
