VENEZIA - BASILICA DI SAN MARCO - IL PAVIMENTO

Indagini con termografia all'infrarosso

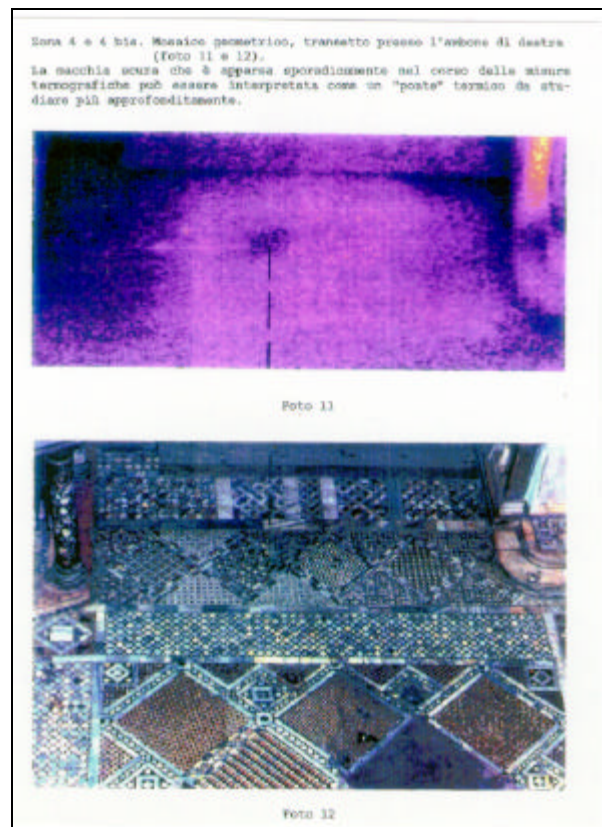
I risultati dell'indagine hanno portato informazioni importanti per individuare le possibili cause del decadimento del pavimento: cedimenti degli strati sottopavimentali con formazione di "camere d'aria", presenza di "ponti termici" con fenomeni di condensa, affioramenti di umidità e di sali paragonabili a veri e propri "camini" ascendenti di acqua salmastra.
