Campagna Salvalarte 96

VITERBO – Chiesa dei SS. Faustino e Giovita

Intervento

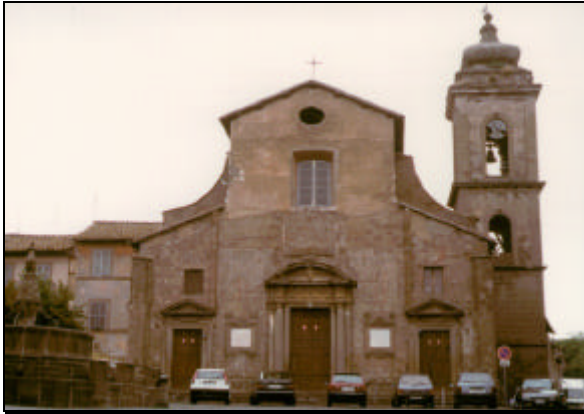
Le croste nere ed estesi decoesioni costituiscono le più diffuse patologie di degrado, le prime rilevabili in massima parte nelle zone dei portali non dilavate dalla pioggia ed i secondi specialmente nelle zone basse del monumento.

I decoesioni interessano in modo prevalente le parti basse della facciata della chiesa (conci e colonne) realizzate in litotipo tufaceo (Peperino). Tali parti risultano quelle maggiormente soggette a fenomeni di bagnatura ed asciugamento ed all'azione di usura meccanica (umidità di risalita, pioggia di rimbalzo).

La ricerca orientata al restauro e conservazione dei beni culturali ha sviluppato tecnologie efficaci e rispettose dei manufatti atte a bonificare le superfici lapidee dai prodotti dell'attacco degli inquinanti atmosferici acidi, come l'impiego di formulati ad azione scambioionica, AKEOGEL®.

Una applicazione finale di protettivi idrofobizzanti (ad es. AKEOGARD CO®) può completare il trattamento.
