## CASSANO MAGNAGO ( VARESE ) - BALAUSTRATA IN PIETRA

### Pulitura e protezione della Pietra di Angera

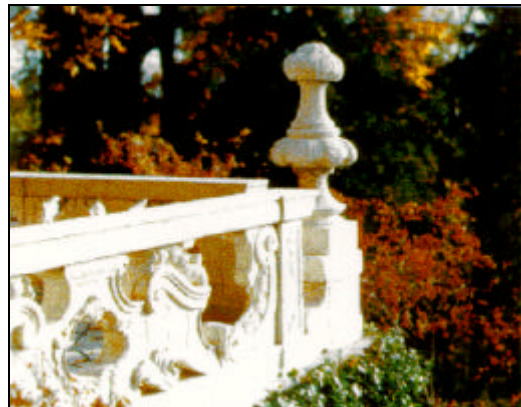
La zona giardino di una villa in Cassano Magnago è delimitata verso la zona sottostante da una balaustrata, realizzata a fine '700 in Pietra di Angera; la superficie della pietra si presentava decoesa con fenomeni di polverizzazione (parte del modellato è andato perduto) a causa dell'inquinamento atmosferico, della presenza di microflora e dell'erosione eolica.
