LONIGO (VICENZA) - IL TEATRO

Recupero estetico-funzionale del soffitto

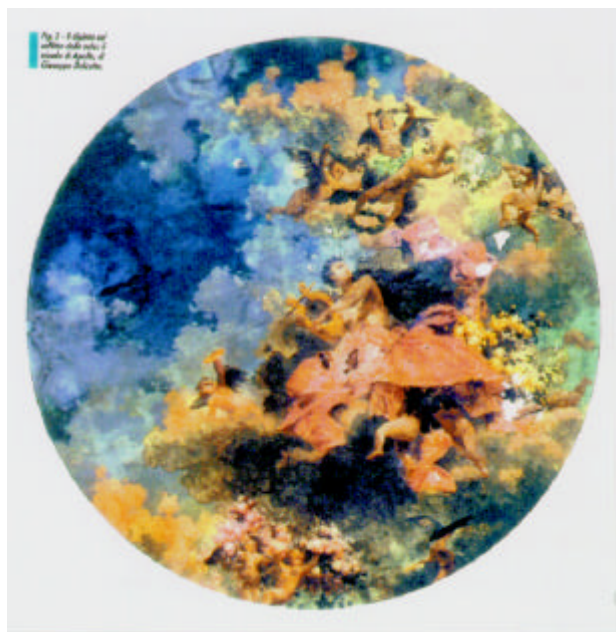
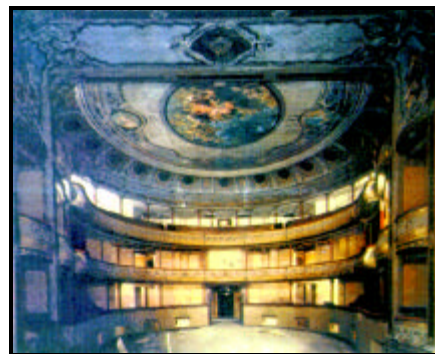
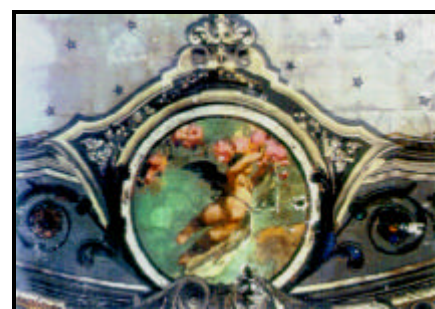
Il restauro del Teatro di Lonigo, a 100 anni dalla sua costruzione, ha presentato gravi problemi a causa di un avanzato stato di degrado: uno di questi problemi era rappresentato dal soffitto della sala, costituito da un ampio dipinto di pregevole fattura, in pessime condizioni.

Il restauro del soffitto ha richiesto una complessa serie di operazioni, elencate nelle tabelle a fianco, che hanno permesso di sostituire le vecchie capriate e di ricollocare nella posizione originaria lo strato pittorico ed il suo supporto, previa applicazione di una nuova tela di sostegno.

- Imbibizione dall'intradosso e protezione con cartine.
- Appoggio di un piano mobile sotto l'intradosso.
- Distacco del soffitto dalle vecchie capriate.
- Smontaggio delle vecchie capriate.
- Montaggio delle nuove capriate.
- Rifacimento della copertura.
- Smontaggio del vecchio telaio.
- Rasatura dello strato di riempimento sull'estradosso.
- Impregnazione sull'estradosso.
- Incollaggio della nuova tela.
- Incollaggio del nuovo telaio.
- Applicazione della malta di finitura (se necessaria).
- Ricollocazione del soffitto in posizione originale.
- Smontaggio del piano di appoggio.
- Svelinatura, pulizia del dipinto e restauro pittorico.
