FOLIGNO – AUDITORIUM DI SAN DOMENICO

Restauro conservativo degli affreschi della “controfacciata”

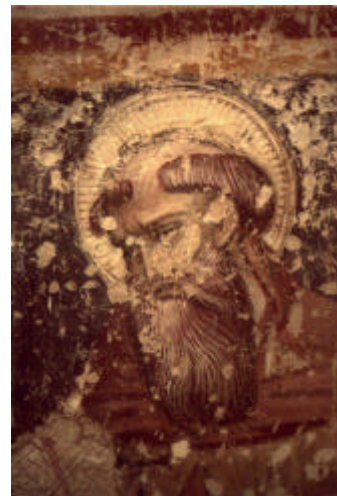
Un particolare degli affreschi prima del restauro

L’esecuzione dell’intervento è consistita in una prima fase di risanamento capillare dei difetti di adesione, seguita dalla rimozione

degli eccessi di resine dovuti alle precedenti opere di preconsolidamento, dalla pulitura dei depositi superficiali, dalla stuccatura delle lacune, dalla reintegrazione del testo figurativo a velatura nelle mancanze di patina e ad abbassamento di tono nelle zone di caduta della pellicola pittorica.

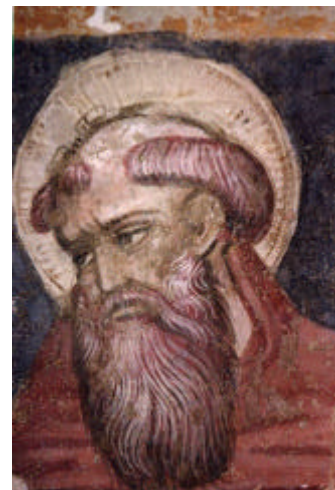
Un particolare degli affreschi dopo il restauro
