ARKOS

SCIENZA RESTAURO VALORIZZAZIONE

Arkos
periodico trimestrale
Quinta serie - n. 15-16
luglio-dicembre 2016
ISBN 978-88-8393-129-1

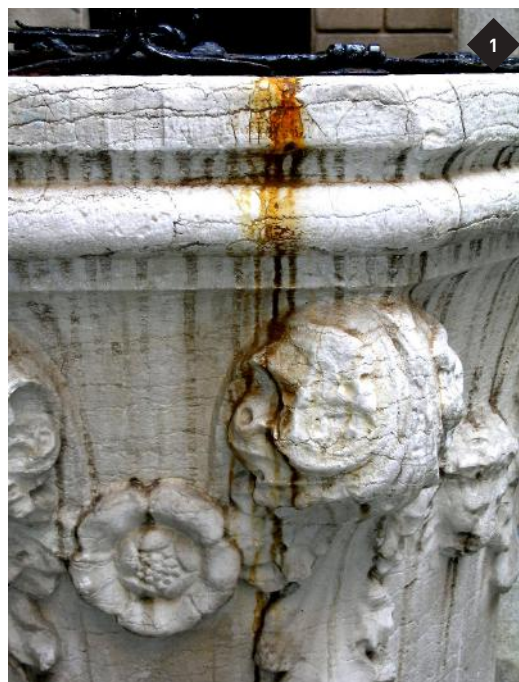
◆ FIGURA 1
MACCHIA ACCIDENTALE DI RUGGINE SU UNA VERA DA POZZO IN CALCARE BIANCO ("PIETRA D'ISTRIA", VENEZIA).

La presenza di ferro sulle superfici dei materiali lapidei ha due diverse origini: una accidentale, dovuta all'applicazione di elementi metallici in contatto con la pietra (**Fig.1**); una sostanziale, dovuta a minerali ferrosi occa-
