PISTOIA - BASILICA DI S. GIOVANNI FORCIVITAS

Rilievo dello stato di conservazione delle superfici lapidee

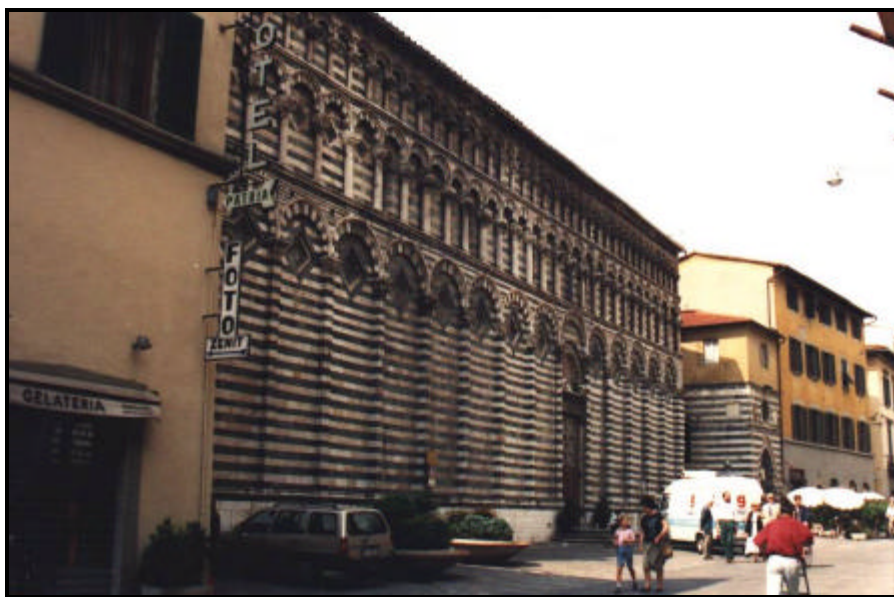
In particolare l'indagine è stata effettuata sulle colonne dell'ordine superiore, a sinistra del portale, del fianco sinistro dell'edificio, fianco che in realtà rappresenta il prospetto più importante del manufatto.

I risultati delle indagini hanno permesso di raccogliere tutte le informazioni utili alla conoscenza dello stato di conservazione dei due litotipi, nonché delle malte di stilatura e hanno fornito gli elementi utili alla scelta degli interventi conservativi.
