## IL TEMPIO DI ERA A SAMOS (Grecia)

### Indagini non distruttive sul degrado dei materiali

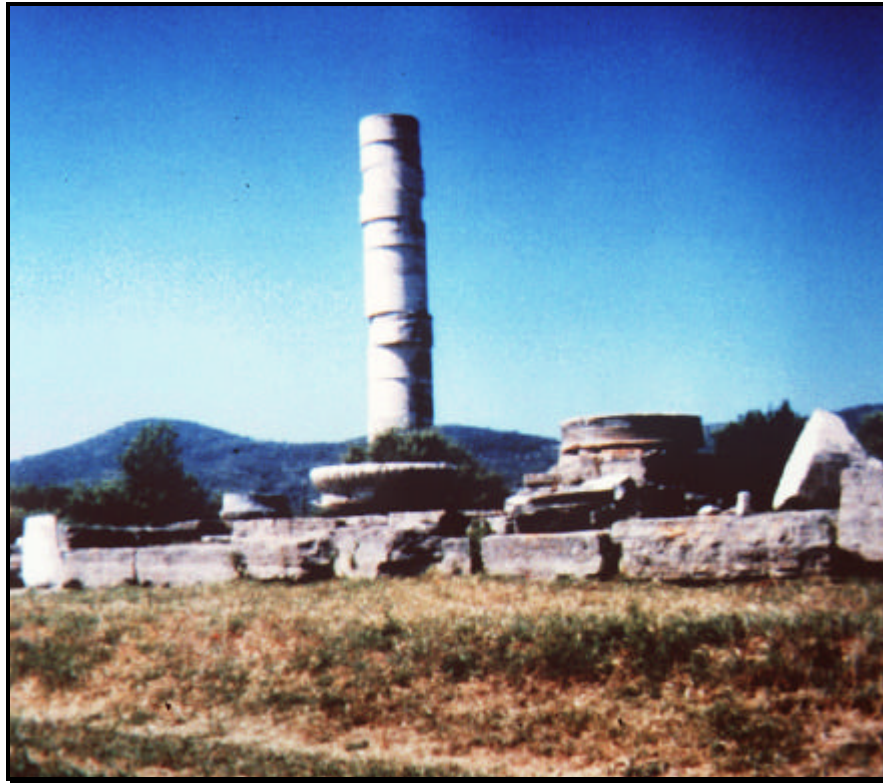
E' stato investigato lo stato di conservazione dei marmi di una colonna del tempio, di circa 2m di diametro; la presenza di sottili fratture superficiali lasciava sospettare la presenza di pericolosi difetti nascosti, anche a causa delle vibrazioni indotte dal pesante traffico aereo del vicino aeroporto.

Si è fatto ricorso ad una tecnica di indagine non distruttiva, operando in GPR, Ground Probing Radar, a 900 MHz secondo procedimenti in riflessione e in tomografia.

L'interpretazione combinata dei dati ottenuti con le due diverse metodologie ha permesso di rilevare la modesta disomogeneità tessiturale dei marmi; peraltro, non sono state evidenziate fratture o altre significative alterazioni interne. Lo stato di conservazione del materiale risulta pertanto soddisfacente, nonostante le sollecitazioni soniche cui è sottoposto.
