## LA TOMBA DELL'ELEFANTE A CARMONA (Spagna) Indagini non distruttive sulla volta

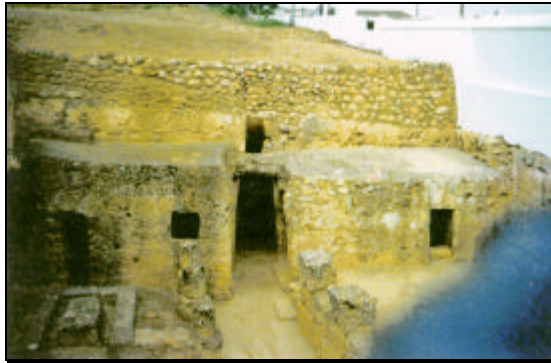
La volta della camera tombale, scavata nella roccia (calcarenite), subisce fenomeni di degrado dovuti, in particolare, alle acque meteoriche e di dilavamento.

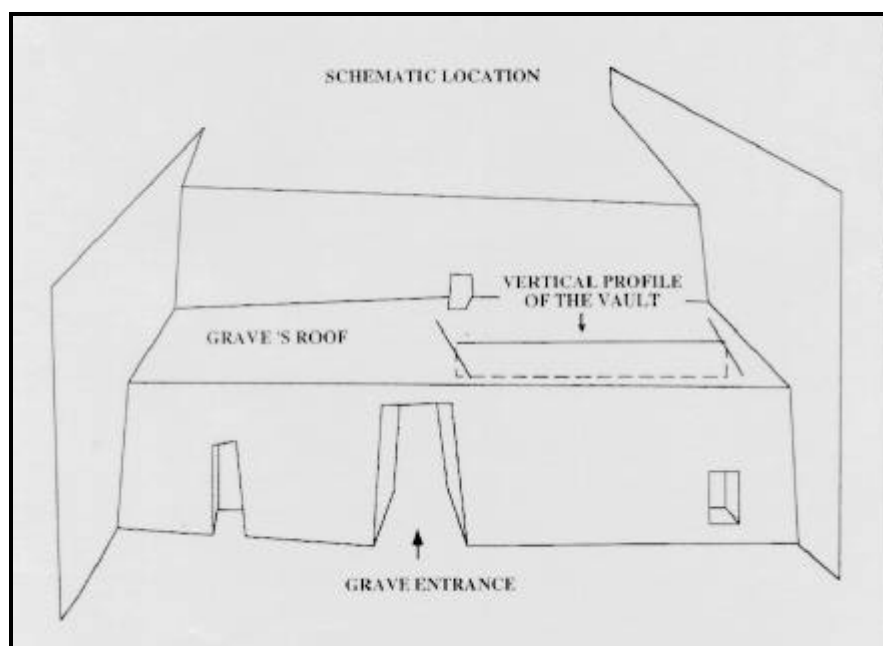
L'interpretazione combinata dei dati ottenuti con le due diverse metodologie di test, ha permesso di accertare come la roccia sia variamente alterata da zona a zona; in particolare si sono identificate alcune zone dove fenomeni di dissoluzione particolarmente rilevanti hanno dato origine a dilavamenti e stratificazioni:

E' stata inoltre identificata una singolarità strutturale nascosta, che è molto probabilmente riferibile ad un artefatto umano.
