## MONTAIONE ( FIRENZE ) - AZIENDA AGRICOLA BARBIALLA

### Protezione di un paramento murario

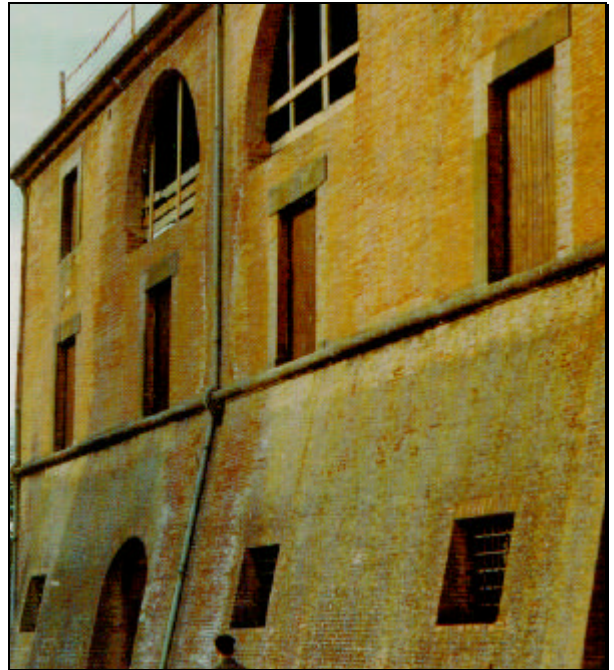
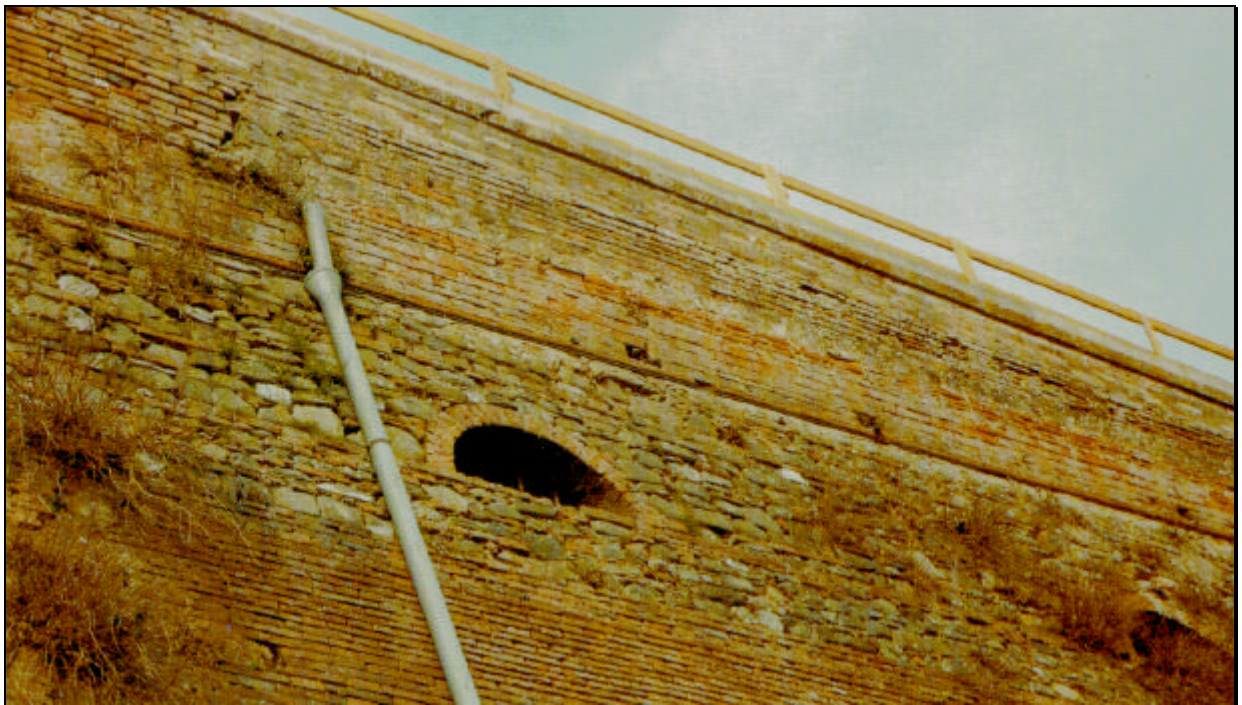
Il complesso rurale sorge nella zona collinosa fra S.Miniato e Castelfiorentino e domina, dall'alto di un colle, cinque vallate. E' costituito da un insieme di edifici che si accorpano intorno ad una torre, il tutto circondato da un muro di contenimento di un ampio terrapieno nel quale sono ricavati alcuni locali di servizio: il muro è realizzato in cotto, sassi, mattoni ed è inclinato verso l'esterno; la pioggia, penetrando nelle fessure, ha creato infiltrazioni di umidità nei locali di servizio.

Dopo aver ripristinato i giunti si è proceduto alla applicazione di un protettivo idrofobizzante, a base di Fluorobase CLS.

Con prove eseguite prima e dopo il trattamento si è potuto verificare che l'effetto idrofobizzante fosse soddisfacente anche a distanza di un anno.
