PISA - SAN PAOLO ALL'ORTO

Protezione delle superfici marmoree

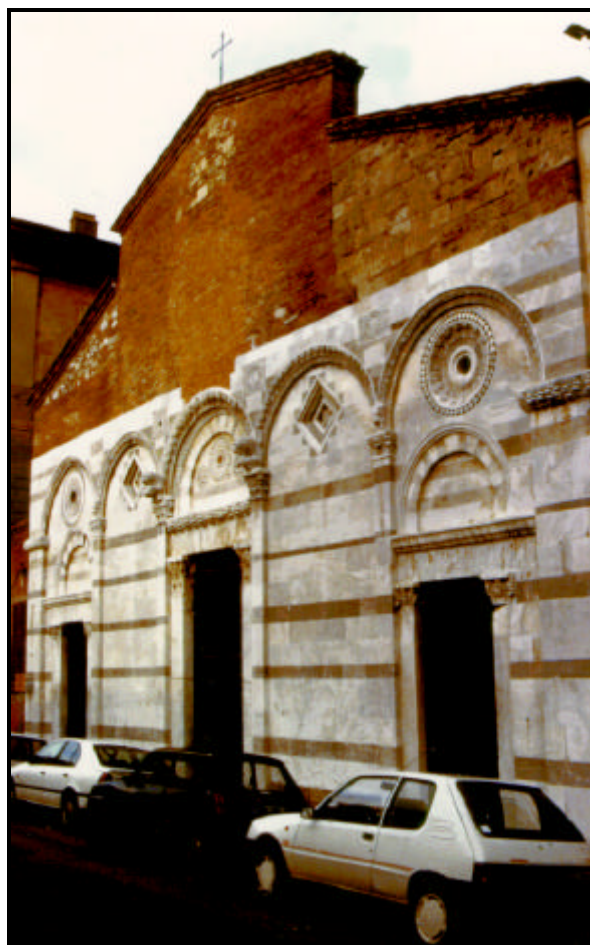
La chiesa risale al XII secolo; nel 1500 ha subito un notevole intervento di restauro con la costruzione della parte in laterizio e del campanile. Nella parte inferiore conserva la caratteristica struttura delle costruzioni pisane del tempo.

I paramenti esterni sono costituiti da numerosi litotipi: Calcarea bianca di San Giuliano, Calcarea grigia scura, Calcarea cavernosa, Marmo apuano, Serpentino (Verde di Prato), Porfido verde antico, Porfido rosso antico..

L'intervento di restauro si è svolto nel 1992 sotto la Direzione lavori della Soprintendenza ai Beni Ambientali, Architettonici, Artistici e Storici per le Province di Pisa, Livorno, Lucca e Massa Carrara ed ha interessato la facciata principale.

lavaggi con acqua deionizzata ed impacchi di carbonato di ammonio su pasta di cellulosa.

Impiegati Akeogard CO e Akeogard Stucco.

Effettuata con Akeogard BA (15 g/mq) su tutti i materiali.
