ROCCAVERANO (ASTI) – PARROCCHIALE DELL'ASSUNTA

Consolidamento superficiale e protezione dell'arenaria

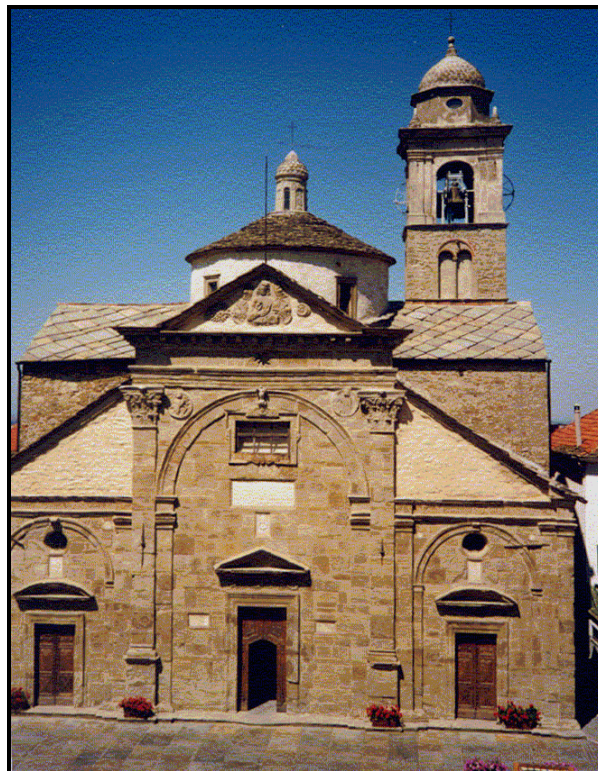
La Chiesa Parrocchiale dell'Assunta, eretta nel 1509, è un bel esempio di costruzione rinascimentale; l'armoniosa facciata fu costruita con una arenaria locale che presenta oggi forti fenomeni di decoesione superficiale, che hanno dato origine a spolvero e a distacchi di notevole entità.

Di conseguenza furono effettuate prove preliminari impiegando sia consolidanti di tipo tradizionale che prodotti elastomerici fluorurati: dopo controlli di tipo porosimetrico e colorimetrico fu scelto per il trattamento definitivo l'Akeogard LTX, a base di un elastomero altamente fluorurato in fase acquosa, che oltre ad assicurare un sufficiente consolidamento superficiale ha assicurato una buona resa cromatica.
