BASILICA DI SAN FRANCESCO IN LODI

Pulitura degli affreschi della “Cappella Fissiraga”

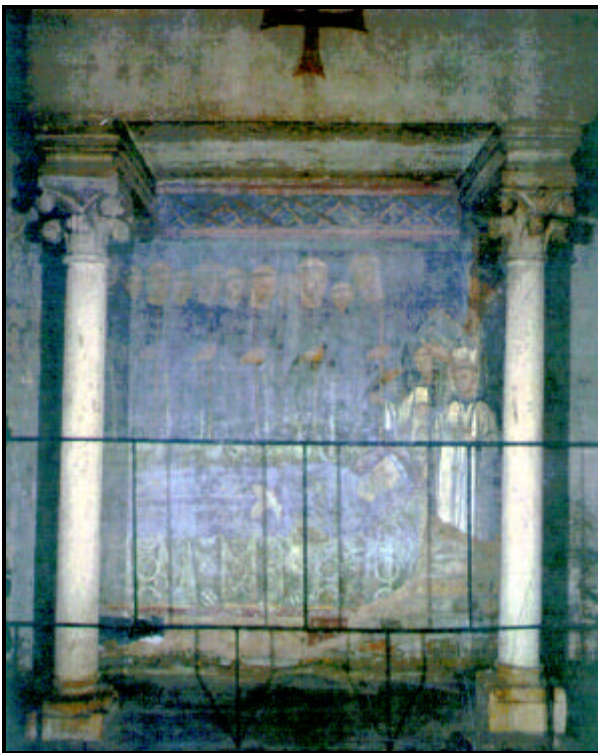
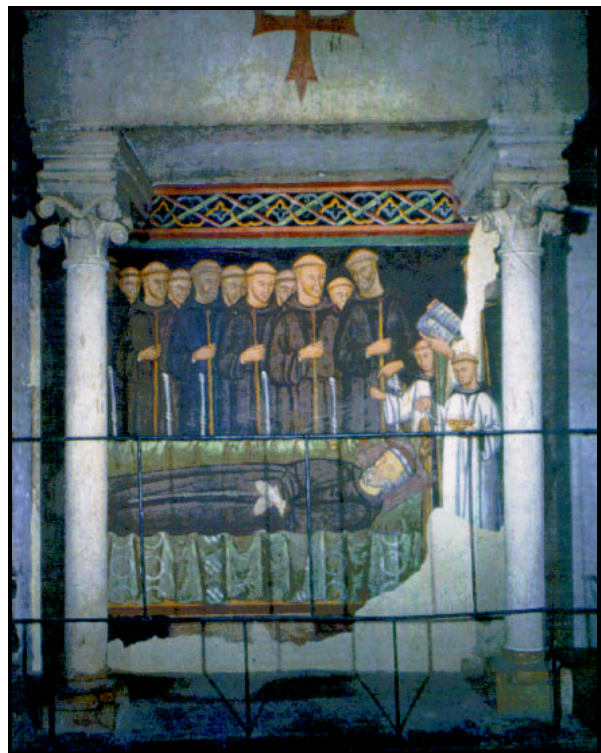
Sopra la parte scultorea della tomba il “Maestro della Tomba Fissiraga” ha dipinto la scena che rappresenta Antonio Fissiraga nell’atto di dedicare la chiesa alla Madonna, mentre nella parte inferiore un artista ha rappresentato in stile più arcaico le esequie del Fissiraga, avvenute nel 1327.

Gli affreschi presentavano formazioni saline superficiali che avevano provocato decoesioni; erano inoltre presenti infiltrazioni di umidità, depositi di polvere e di fuliggine, vaste ridipinture e stuccature a gesso.

Nel corso del restauro la Syremont ha fornito le resine di scambio ionico di tipo anionico Akeogel che, applicate con una tecnica appositamente messa a punto, sono state utilizzate per la pulitura desolfatante.
